## Uso de Geomallas para el control de caída de Piedras en la Costa Verde

Ing. Juan Mansilla Sanchez, Tecnología de Materiales S.A., Lima, Peru.

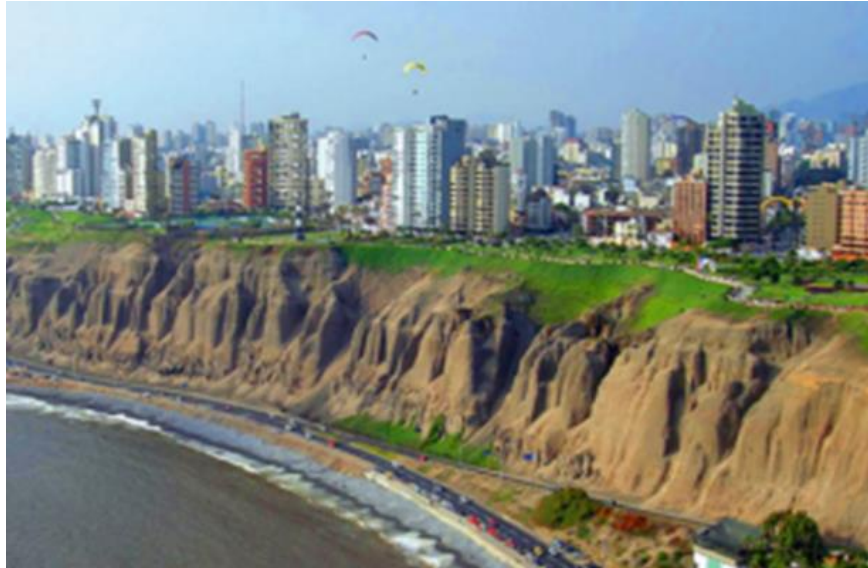
Figura 4. Imagen de la Costa Verde

Con los años, la alta demanda de tránsito ha hecho que La Costa Verde sea una de las vías rápidas más transitadas por los limeños y a su vez una de las vías más peligrosas debido al desprendimiento de rocas que provienen de los acantilados que acompañan esta vía.

Los acantilados de la costa verde están constituidos por bancos de canto rodado, arenas limosas pertenecientes a la penúltima terraza fluvioaluvial del río Rímac. Estos se pueden considerar estables para no esperar que ocurran deslizamientos o desprendimientos masivos de clastos o bloques; sin embargo por las características de la composición del suelo que compone los taludes estos van a estar siempre expuestos a un proceso de intemperismo (humedad, viento, cambios de temperatura, etc.) que pueden generar un proceso erosivo que genere el desprendimiento de material más pequeño pero, que al estar a grandes alturas, se convierten en un riesgo para los vehículos que transitan por la vía al pie de los taludes.

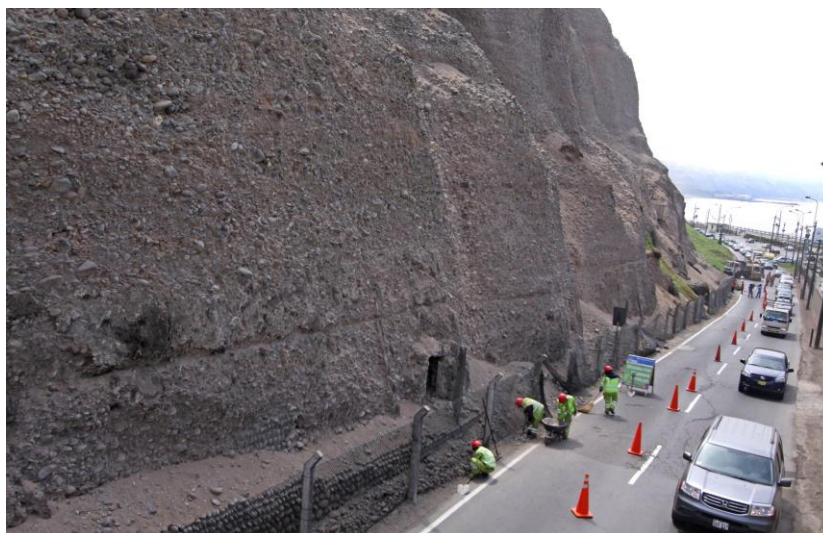
Figura 5. Imagen del Conglomerado de los acantilados de la Costa Verde

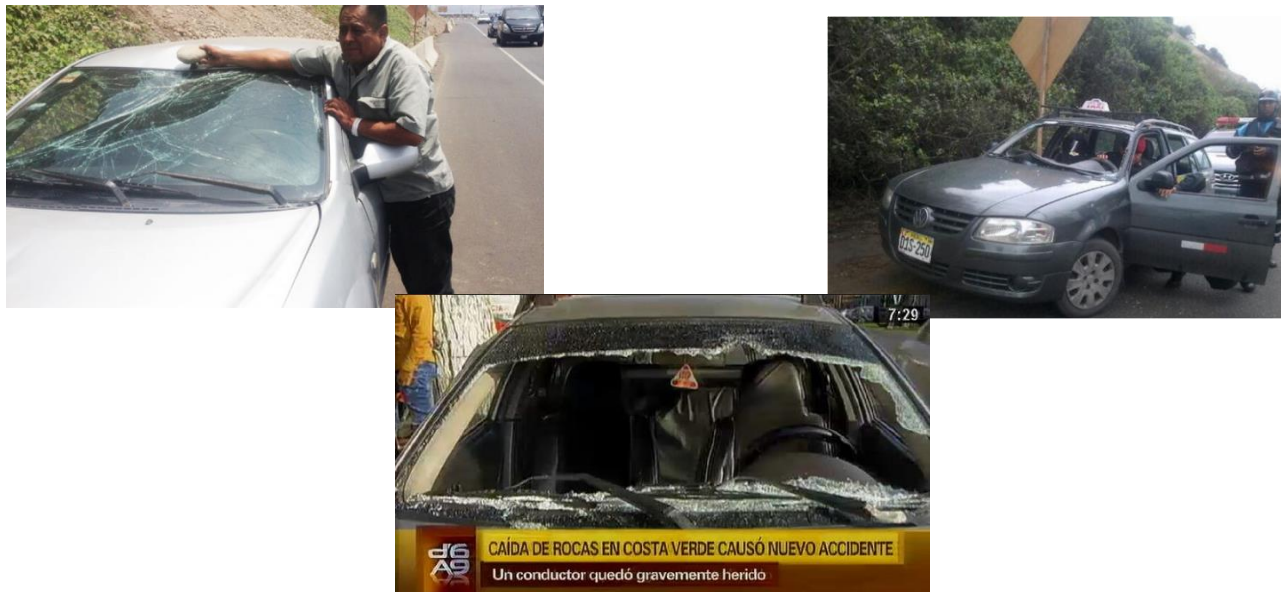
Figuro 6. Imágenes de accidentes ocurridos en la Costa Verde

En los últimos 25 años hemos tenido varios accidentes a causa del desprendimiento de rocas en la costa verde, muchos de ellos con consecuencias graves, como la muerte del periodista Francés de la agencia AFP Frederic Chapaz en el año 95 y la muerte del ciudadano Peruano Carlos Pardo Figueroa en el 2002.

Pero el accidente más recordado fue el caso del pequeño Tiago de 3 años de edad que quedo en coma luego que una piedra entrará por la ventana del vehículo donde se desplazaba con sus padres y le impactara en la cabeza.

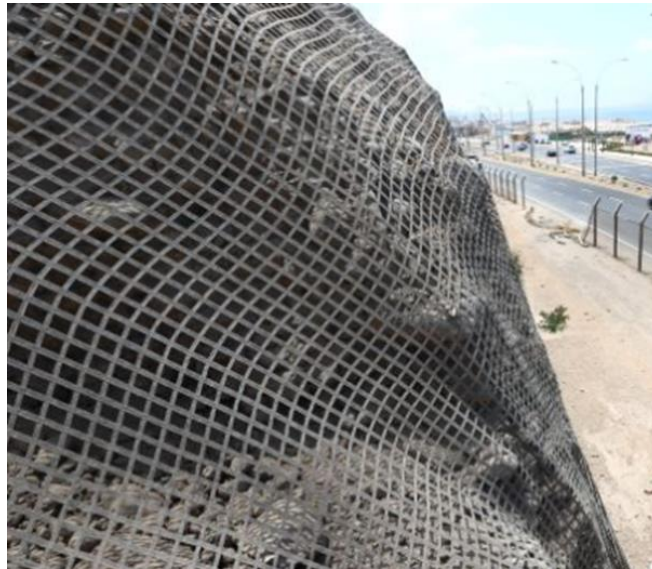
Ya en el año 2013 durante la construcción de un paso a desnivel en esta vía, se analizó con el consultor una solución que permita coleccionar el material desprendido y reduzca su energía de impacto. Entonces luego de analizar distintos tipos de solución se vio en las cortinas contra caída de rocas una solución económica y que logra buen efecto reductor de daños para la problemática planteada.

Figura 7. Foto de las Geomallas instaladas.

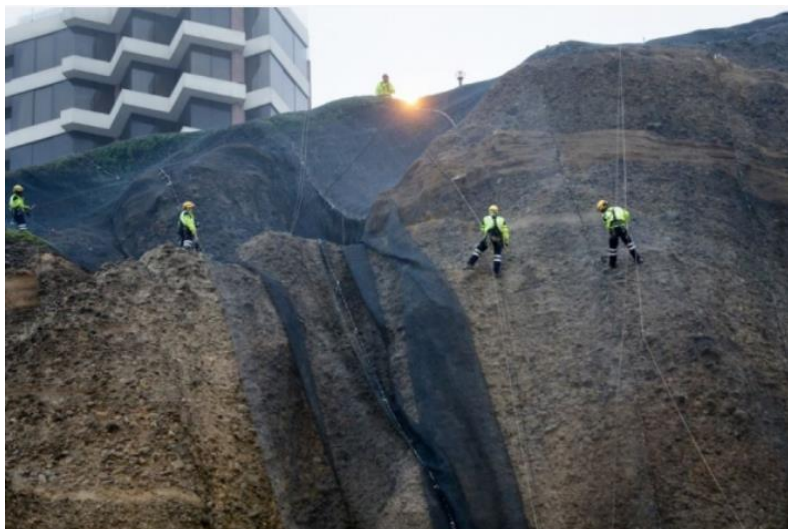
En el 2013 La municipalidad de Lima, a través de la Empresa Municipal Administradora de Peajes (EMAPE) inició la instalación de geomallas a lo largo del acantilado de la Costa Verde. En el primer año se instalaron aprox. 600,000 m<sup>2</sup> de geomallas biaxiales de 55 KN de resistencia.

Figura 9. Instalación de Geomallas

Las geomallas fueron instaladas por escaladores de alta montaña, que realizaron las costuras de unión entre mallas. Debido al alto tránsito de la carretera los trabajos se realizaron en horario nocturno. El trabajo se dividió en un total de 21 sectores. La naturaleza flexible de la geomalla le permite adaptarse a la superficie del terreno. La Geomalla puede ser instalada con rapidez lo cual ayuda a la reducción por costos de instalación. Además, no se necesita mucha mano de obra y su manipulación es sencilla. La instalación sencilla, permite el empleo de mano de obra no calificada, en la zona.

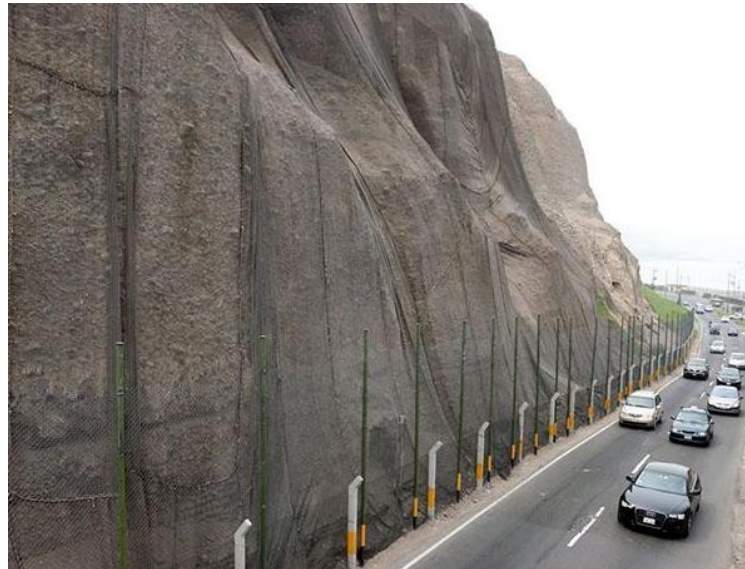
Al día de hoy se tienen instalado aproximadamente más de un millón de m<sup>2</sup> de geomalla entre los distritos de Miraflores, Barranco, Chorrillos, Magdalena y San Miguel.

Figura 10. Imágenes de las Geomallas instaladas.

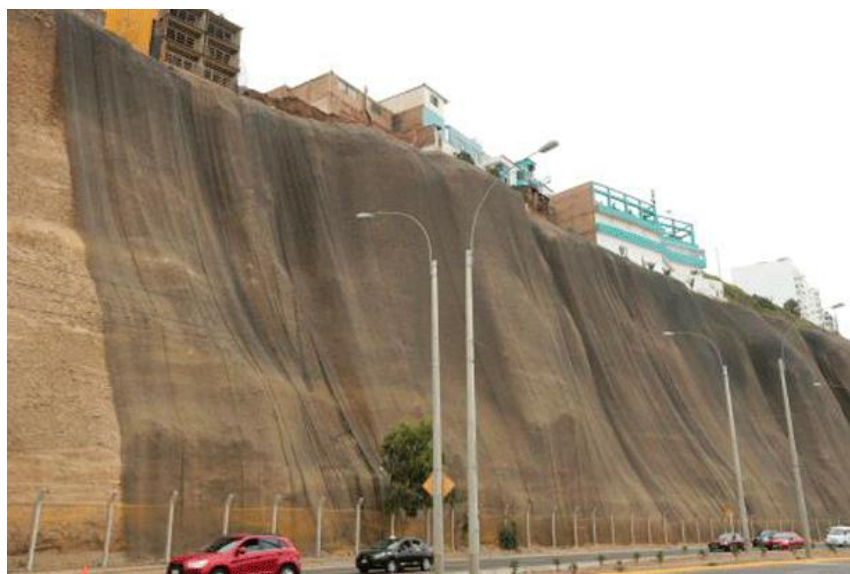
Figura 11. Imágenes de las Geomallas instaladas.

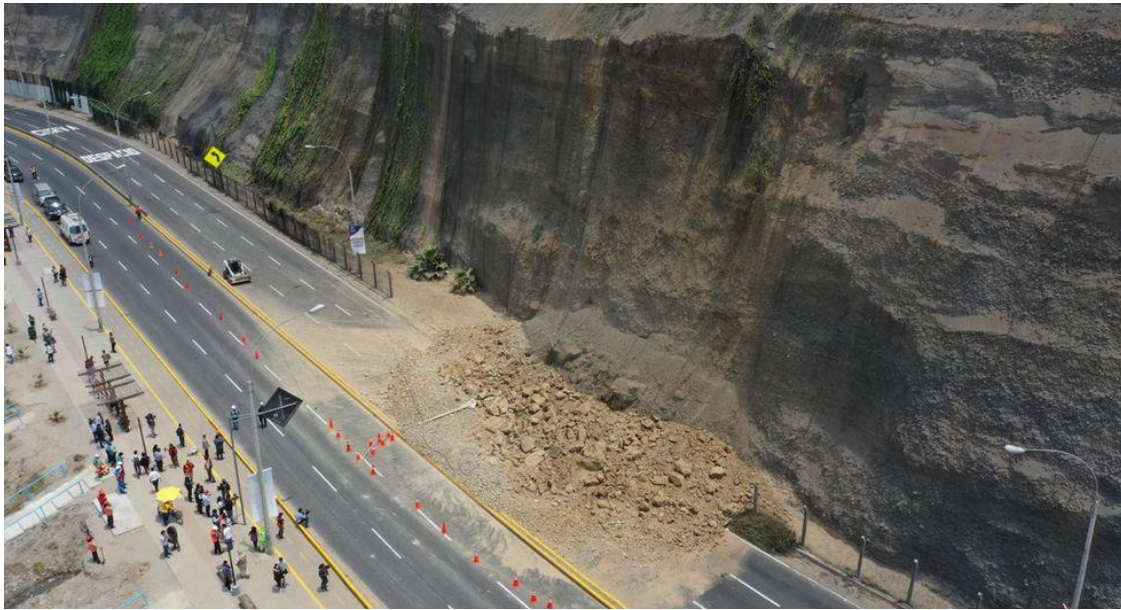
Durante el año 2019 se presentaron unos deslizamientos en los acantilados de la Costa Verde, como se conceptualizo la solución inicialmente las geomallas no estaban previstas para soportar este tipo de fallas sin embargo se puede apreciar que la función de direccionar el desprendimiento de rocas se dio de manera óptima.

Figura 12. Imagen de los deslizamientos en la costa verde Año 2019
